# Injectiewerken

## Micropalen

### DUFFEL: Micropalen onder pletwals.

**Locatie:** Duffel - Sidal

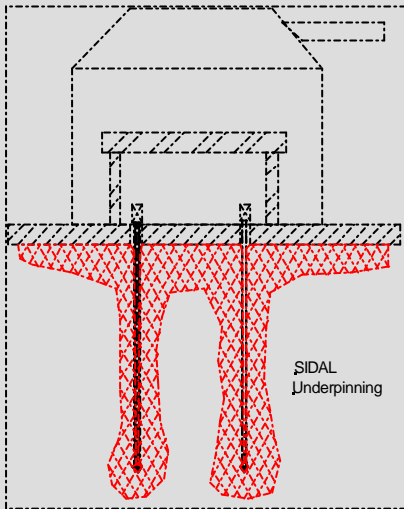
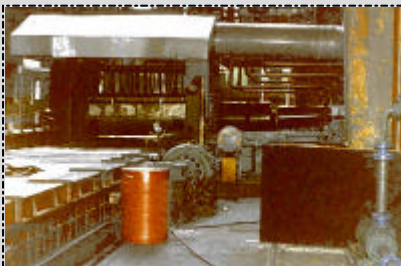
**Probleem:** Een belangrijk lek in de terugvoerbuiss van het walskoelwater veroorzaakte een verzwakking van de draagkracht van de betonnen vloerplaat onder de aanvoerrollen.

De ondergrond moest worden opengegraven om de afvoerleiding te herstellen waarbij echter de uitlijning van de walsrollen niet mocht verstoord worden en de vloerplaat terug gestabiliseerd diende te worden.

**Oplossing:** Doorheen de vloerplaat werden 8 openingen geboord en dikwandige stalen Strainer pijpen werden 4 meter diep ingedreven. Een berekende hoeveelheid PU grout werd in iedere pijp geïnjecteerd. Door de snelle doorharding van de PU grout kon de uitgraving binnen de 2 uur na de injectie uitgevoerd worden zodat de totale stilstand van de pletwals geminimaliseerd kon worden.

**Productgebruik:** Polyurethaanhars type H 40, ± 1200kg
