# Injectiewerken

## Kelderdichting

### BOORTMEERBEEK: Bibliotheek

**Locatie:** Boortmeerbeek - België

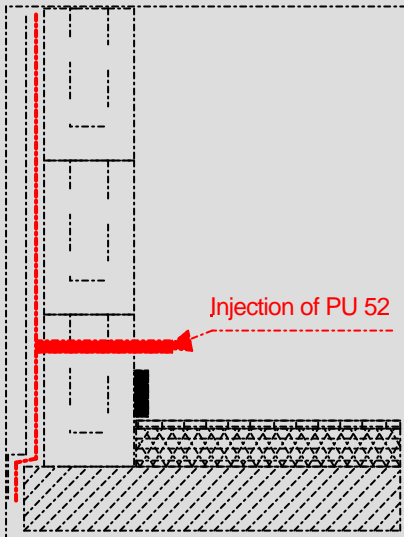
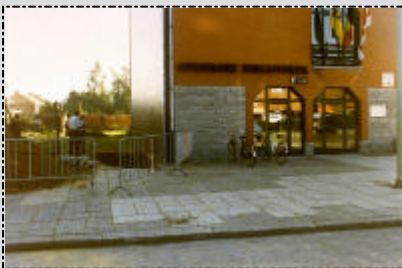
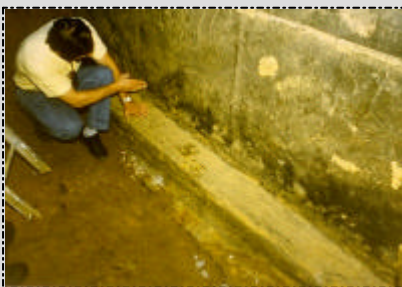
**Probleem:** De waterdichting van de kelder bestond uit een Butylrubber-liner aan de buitenzijde van de kelderwand.  
Alhoewel water binnenvloede ter hoogte van de kimnaad kon de exacte plaats van de lekkage niet vastgesteld worden.

**Oplossing:** Omdat het uitgraven langs de buitenzijde van de wand over de volledige omtrek onmogelijk bleek werden langs de binnenzijde op regelmatige afstand injectieopeningen doorheen de wand geboord.

Doorheen deze openingen werd een aangepast, flexibel blijvend PU hars geïnjecteerd.

Bij de gedeeltelijke uitgraving kon vastgesteld worden dat het hars een rubberachtige laag vormde tussen het Butylmembraan en de wand.

**Productgebruik:** Polyurethaanhars type PU 52 ca. 900 kg
