# Injectiewerken

## Micropalen

### DUFFEL: Micropalen onder pletwals.

**Locatie:** Duffel - Sidal

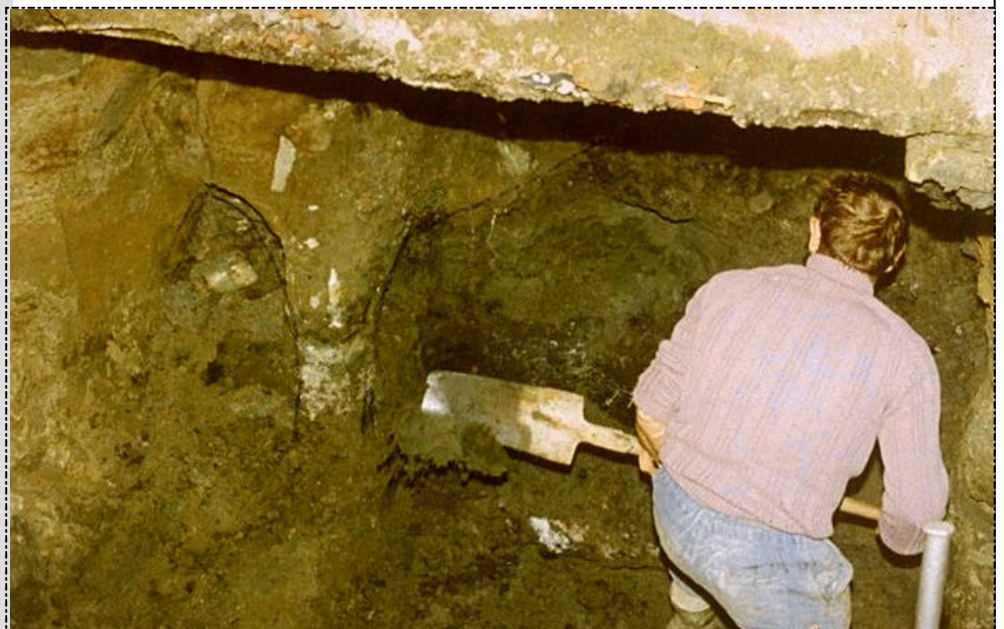
**Probleem:** Een belangrijk lek in de terugvoerbuiss van het walskoelwater veroorzaakte een verzwakking van de draagkracht van de betonnen vloerplaat onder de aanvoerrollen.

De ondergrond moest worden opengegraven om de afvoerleiding te herstellen waarbij echter de uitlijning van de walsrollen niet mocht verstoord worden en de vloerplaat terug gestabiliseerd diende te worden.

**Oplossing:** Doorheen de vloerplaat werden 8 openingen geboord en dikwandige stalen Strainer pijpen werden 4 meter diep ingedreven. Een berekende hoeveelheid PU grout werd in iedere pijp geïnjecteerd. Door de snelle doorharding van de PU grout kon de uitgraving binnen de 2 uur na de injectie uitgevoerd worden zodat de totale stilstand van de pletwals geminimaliseerd kon worden.

**Productgebruik:** Polyurethaanhars type H 40, ± 1200kg
